# Il restauro del Gattamelata: cantiere aperto ai visitatori

# Gattamelata, si potrà assistere al restauro

► Soprintendenza e Delegazione Pontificia hanno eseguito tutti i rilievi con strumenti all'avanguardia. I lavori verranno aperti al pubblico

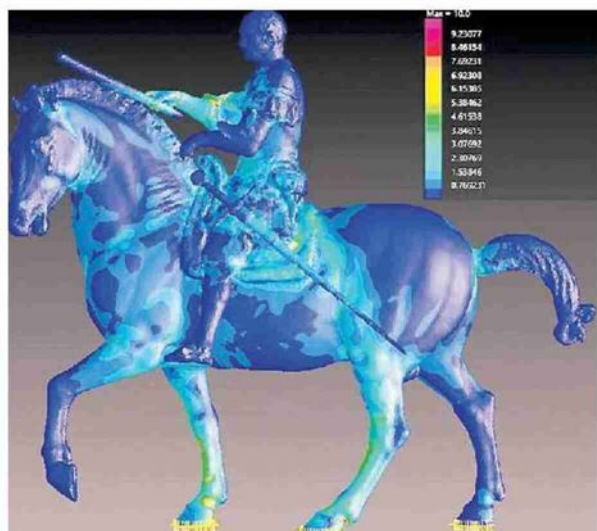
Sul basamento, oggetto in passato di interventi di sistemazione, sono stati riscontrati distacchi, disgregazioni, rigonfiamenti, croste e depositi, mentre le copie dei rilievi in pietra sono molto erosi: la struttura dovrà essere consolidata e sottoposta a manutenzione periodica.

Sulla statua in bronzo composta da 36 elementi, invece, come evidenziato dall'Icr sono stati rilevati corrosioni che ne compromettono la lettura, colature provocate dalla pioggia e accumulo di materiali vari e dannosi. Inoltre il mix tra guano e piogge acide ha favorito il deterioramento delle superfici, a cui si aggiunge l'effetto deleterio causato dai cloruri di rame in alcune parti, come la coda o le zampe del cavallo.

LE ANALISI Soprintendenza e delegazione pontificia hanno eseguito tutti i rilievi analizzando la statua in ogni centimetro
